Travaux sur la tour de Sauvablin, étape 2017

L'année 2017 aura été l'année de la fin des remplacements des demi-ronds de protection et de structure de la tour, par les arboristes-grimpeurs de la Ville de Lausanne.

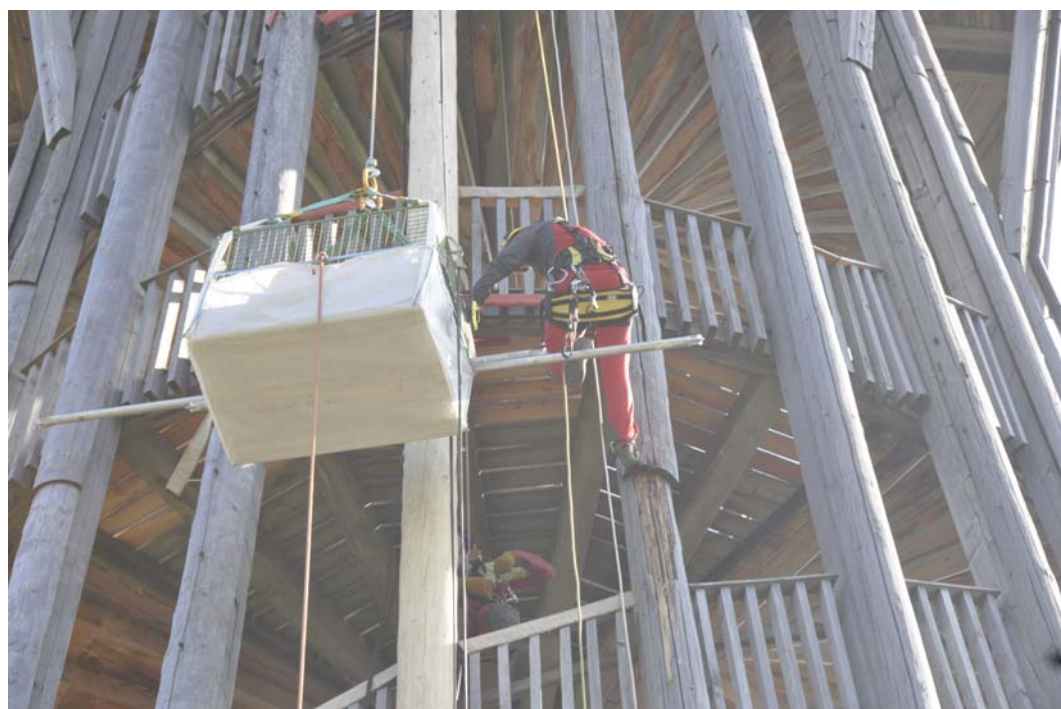
d 12.04.c17 poteau 4

Début des travaux 2017 avec le remplacement de 3 tronçons de $\frac{1}{2}$ ronds sur le poteau 4
A noter sur la photo du bas la fabrication d'un sac
Type « hélicoptère » pour emballer la caisse de travail et contenir à d'outil, et être dans la norme !

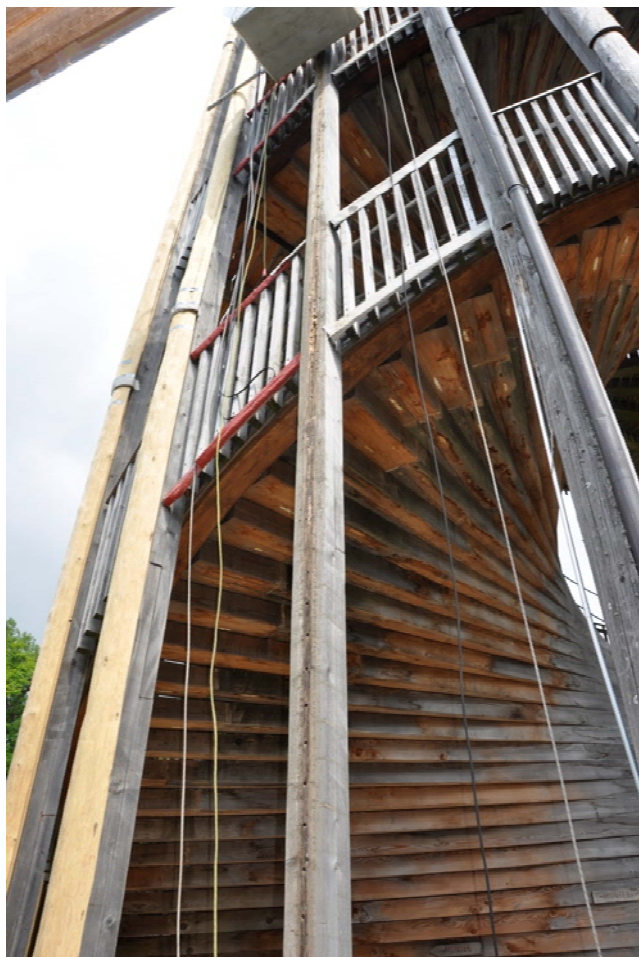
31.05.2017 poteau 8

Après la dépose des demi-ronds
du poteau 8

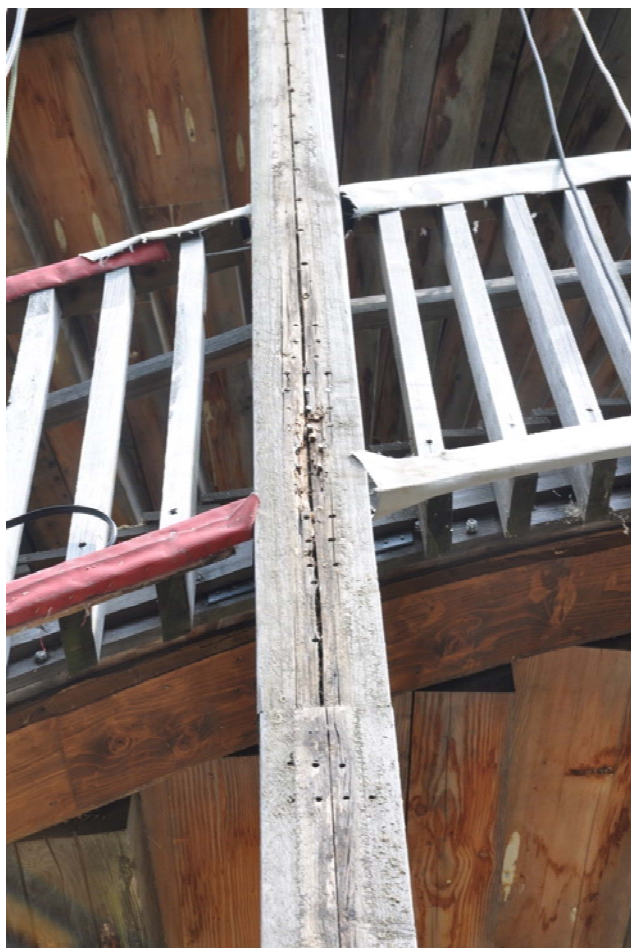
Constat de pourriture dans le bois équarri
sous le demi rond.c

2 poteaux en bois équarri avaient été aussi été touchés par la pourriture, le n°4 modestement, et a pu être réparé avec un tacon collé, le n° 8 plus sérieusement, avec tacon collé et injection de résine mastipox.

Réparé après avoir curé le bois pourri avec
de la résine Mastipox et du sable de quartz
coulés dans la zone de fixation du limon

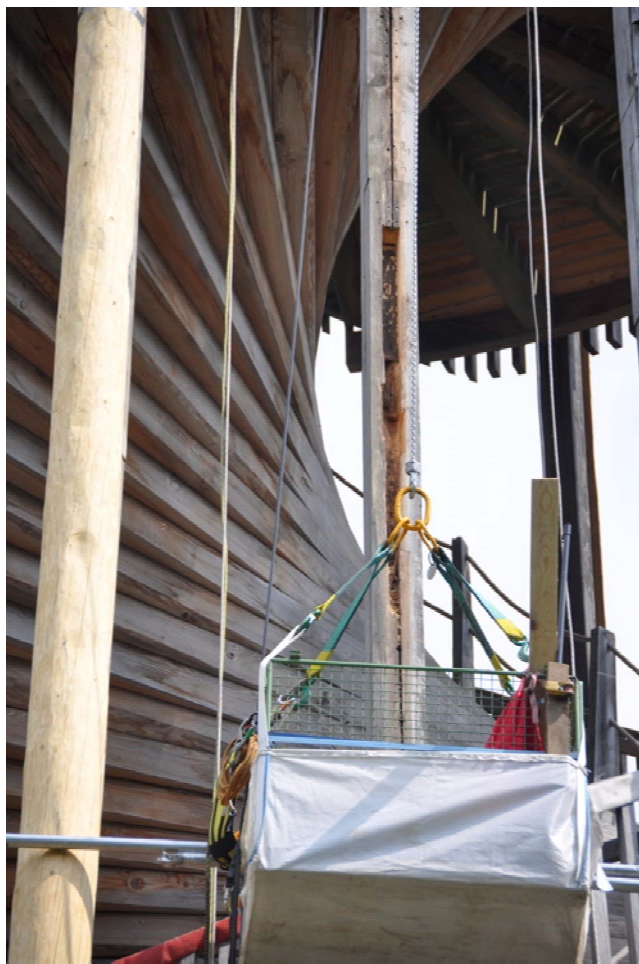
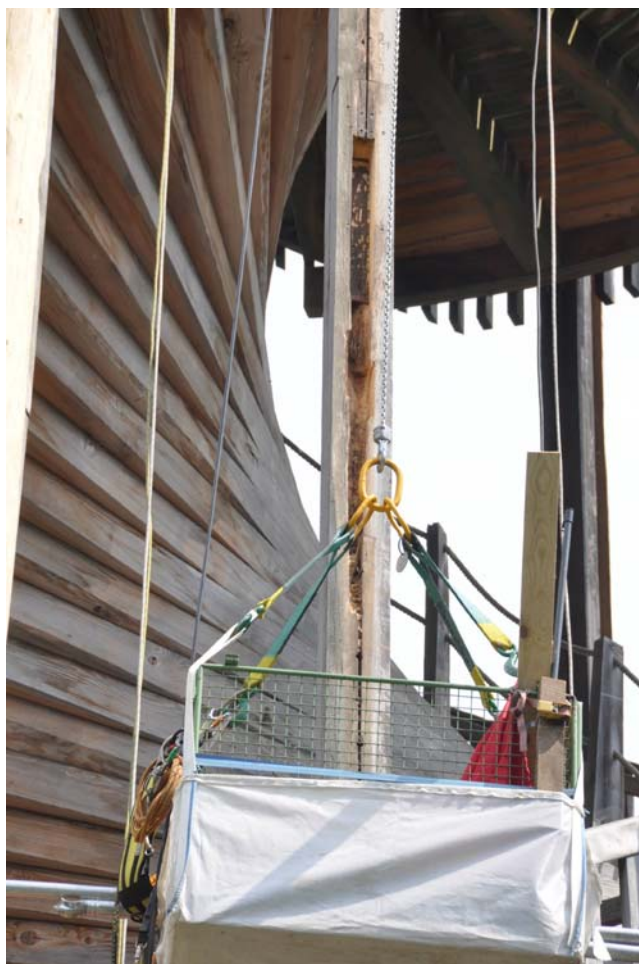
31.05.2017 poteau 8c

Constat de pourriture dans le bois équarri
sous le demi rond.
Réparé après avoir curé le bois pourri avec
des « tacons » en douglas collés avec de
la résine Mastipox

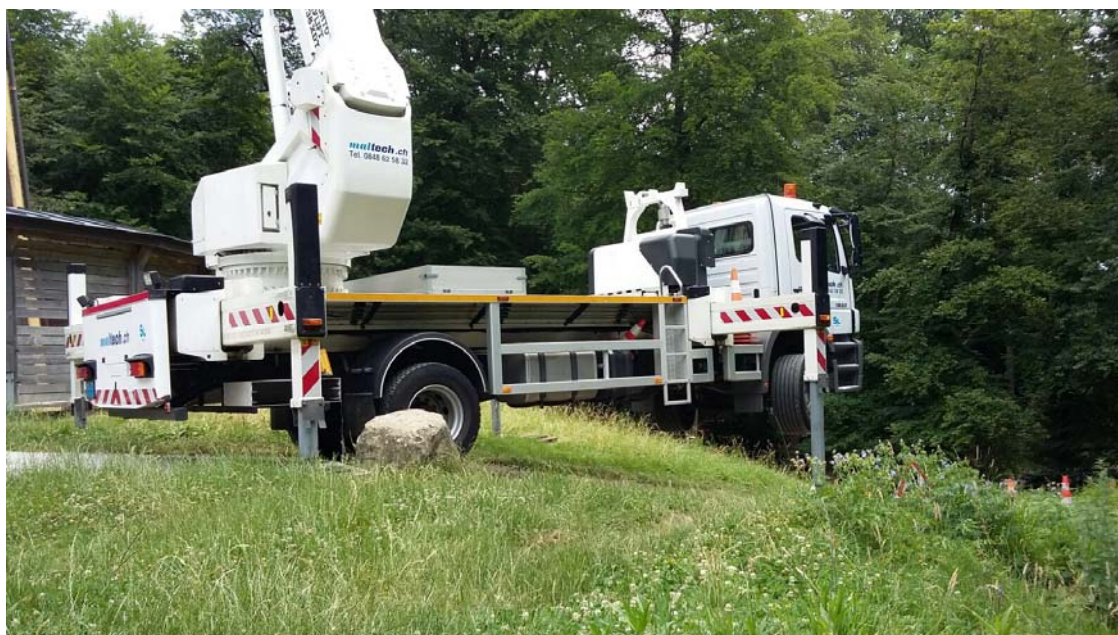
Ampleur des dégats

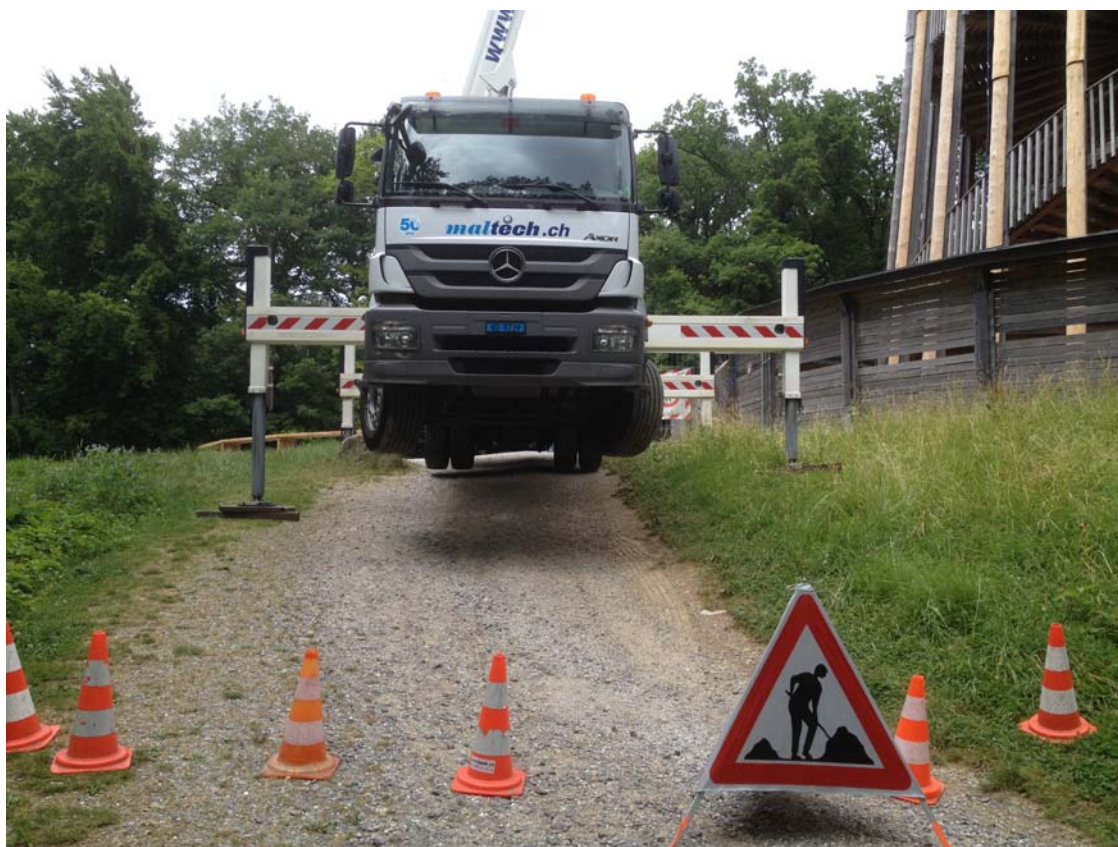
26.06.2017 camion avec chauffeur S38, hauteur max de la plateforme 36m de Maltech SA

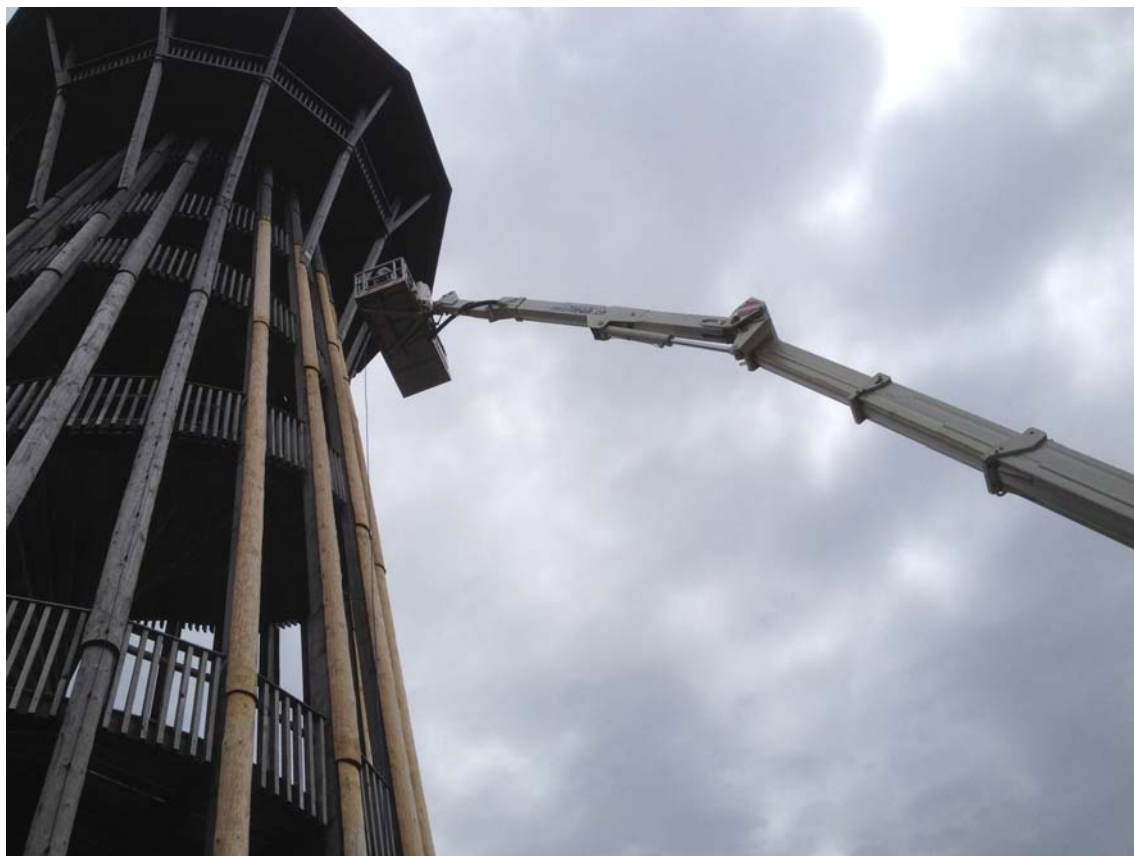
Un camion nacelle qui s'envoie en l'air ... dans une position acrobatique, pour pouvoir injecter les joints verticaux des demi-ronds, réalisés avec des barres de fer à béton de diam 16-600, insérées au préalable lors de la mise en place de ceux-ci

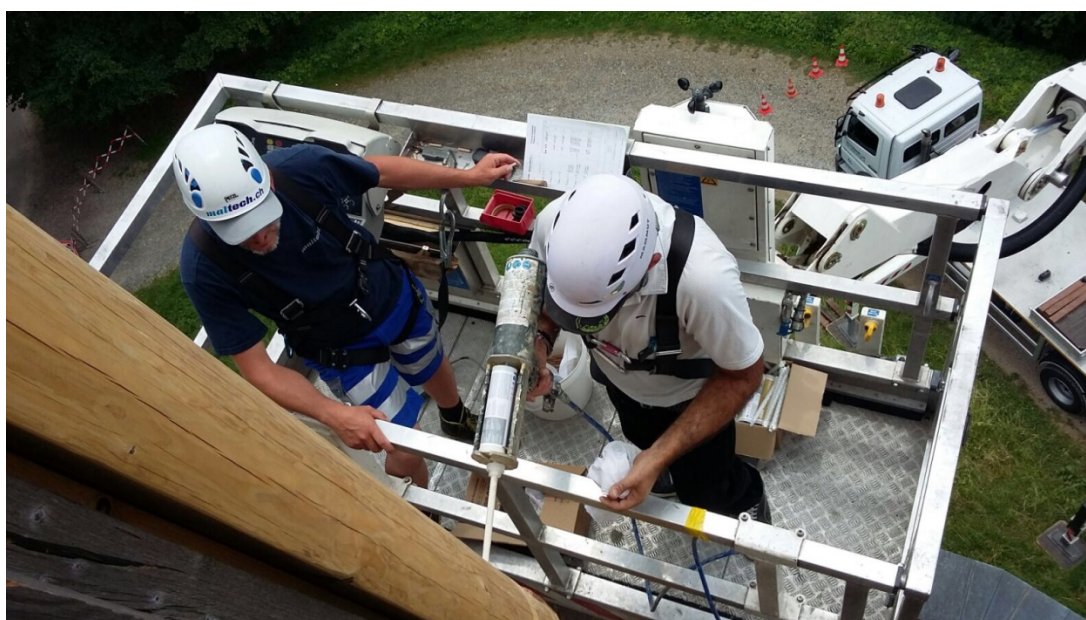
26.06.17 Injection des joints, à la résine Mastiflex, le compresseur est au sol, détail du travail

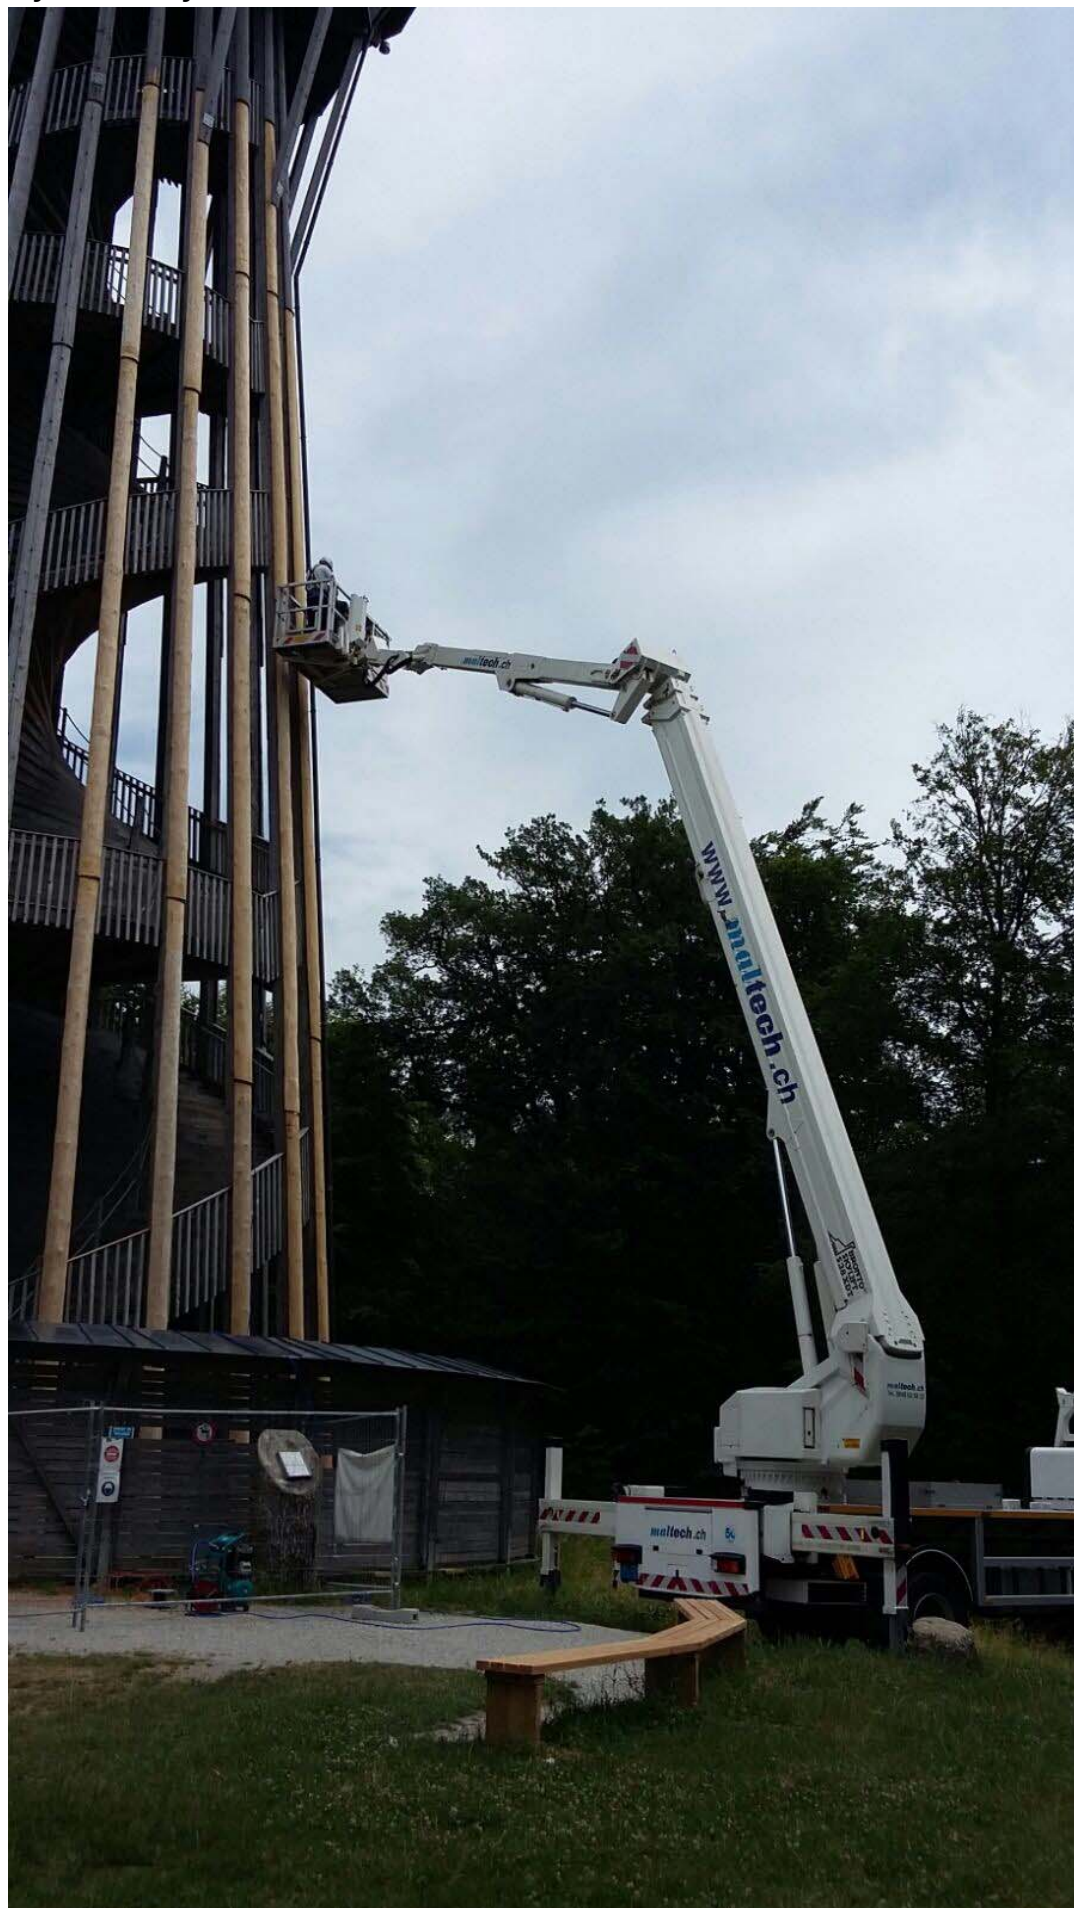
Injection des joints 26.06.17 vue d'ensemble
